Analisis Keterkaitan Hasil Survei Kondisi Jalan Dalam Proses Perencanaan Dan Pelaksanaan Pemeliharaan Jalan

Studi Kasus Jalan MP Mangkunegara Palembang

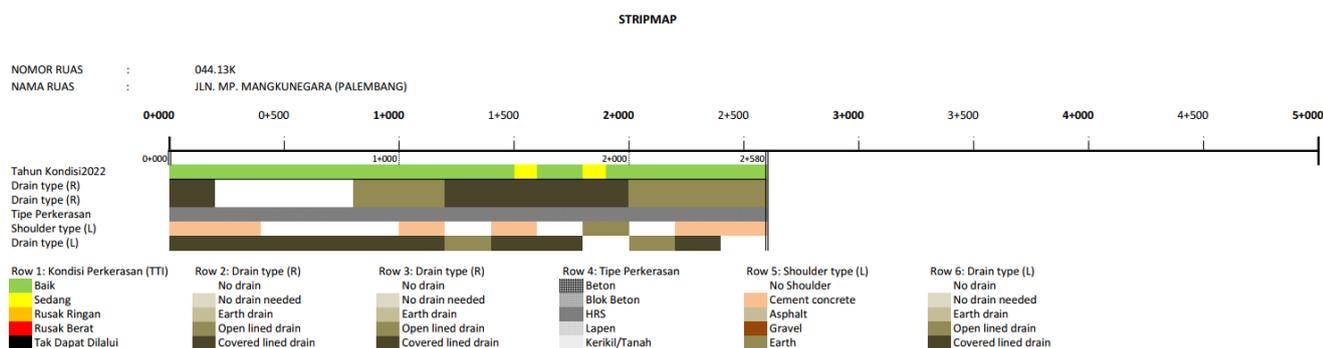
Gambar 1 Strip Map Jalan MP Mangku Negara

Ruas Jalan MP Mangkunegara merupakan jalan dengan perkerasan Hot Roll Sheet (HRS) yang hampir keseluruhan ruas pada jalan tersebut dalam kondisi baik, terdapat 400 m ruas jalan dalam kondisi sedang. Adapun ruas jalan dengan kondisi sedang adalah pada STA 1+600 dan STA 1+800. Hasil survei menunjukkan bahwa terdapat retak dan lubang. Berdasarkan hasil survei diketahui bahwa pada ruas jalan tersebut masih terdapat segmen jalan yang tidak memiliki drainase. Untuk ruas jalan yang telah memiliki drainase, sebagian merupakan drainase terbuka dan sisanya drainase tertutup.

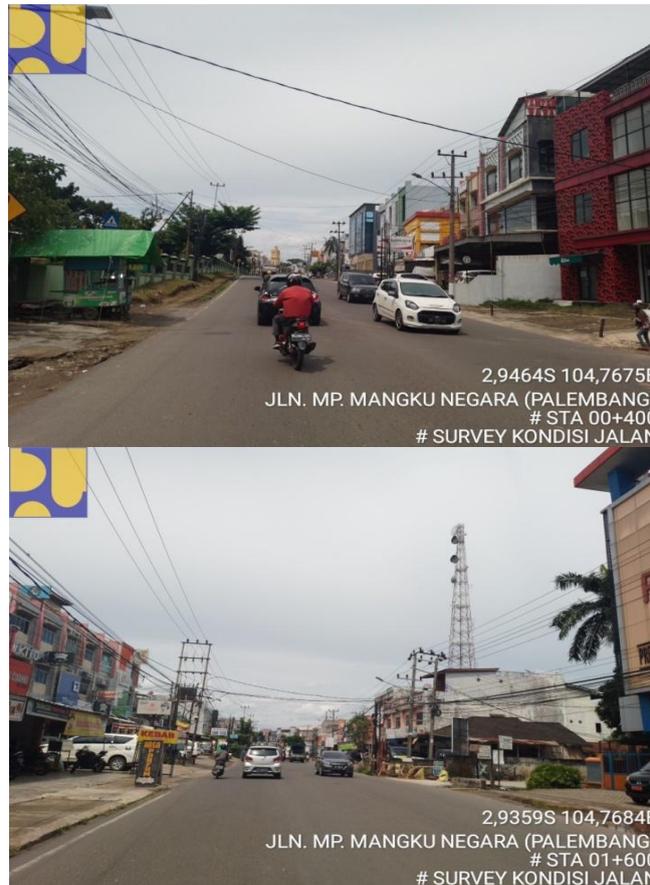
Gambar 2 Foto Kondisi Jalan dalam Pelaksanaan Survei Kondisi Jalan

Pada foto pelaksanaan survei menunjukkan terdapat kerusakan berupa lubang atau retak pada badan jalan. Lubang pada ruas jalan antara lain disebabkan karena pekerjaan rumija yang dilakukan oleh pihak ketiga seperti PDAM. Setelah selesai pekerjaan oleh pihak ketiga tidak dilakukan pengembalian jalan ke kondisi semula sehingga mengganggu kondisi badan jalan. Foto pelaksanaan survei menunjukkan bahwa mayoritas kondisi jalan baik namun sudah menunjukkan kondisi aus. Hal ini dikarenakan beban lalu lintas harian yang tinggi dan selaras dengan hasil penelitian Ramadhani dan Meidiani (2021), bahwa kapasitas kepadatan volume kendaraan ruas jalan MP. Mangkunegara diperoleh sebesar 2843 smp/jam dengan derajat kejenuhan sebesar 0,39. Meskipun volume kendaraan yang sangat tinggi per jam nya namun ruas jalan MP Mangkunegara masih dalam batas normal karena derajat kejenuhan belum mendekati 1. Untuk tingkat pelayanan ruas jalan MP Mangkunegara masuk dalam tipe pelayanan B dimana kecepatan kendaraan dipengaruhi oleh kepadatan lalu lintas.

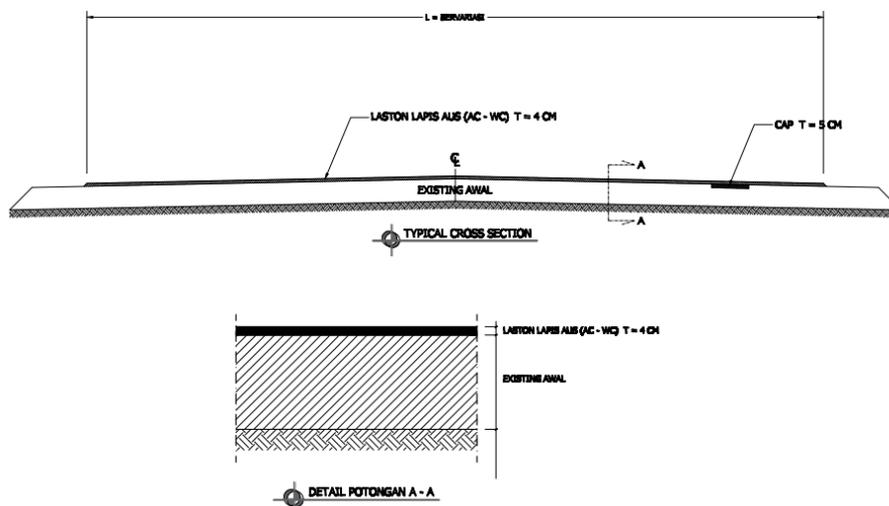
Gambar 3 Desain Rencana Pekerjaan Pemeliharaan Jalan MP Mangkunegara

Dalam perencanaan yang dilakukan oleh Dinas Pekerjaan Umum dan Tata Ruang Provinsi Sumatera Selatan tidak terdapat penjelasan detail mengenai lokasi dilakukannya perbaikan. Pada data survei kondisi jalan panjang jalan dalam kondisi sedang adalah sepanjang 400 m, namun dalam pekerjaan pemeliharaan Jalan MP Mangkunegara direncanakan sepanjang 734 M. Kondisi jalan yang berlubang telah diakomodasi dalam perencanaan. Hal ini ditunjukkannya dengan adanya pekerjaan campuran aspal panas (CAP) yang merupakan pekerjaan tambalan untuk lubang pada jalan. Pada gambar rencana, setelah dilakukan perbaikan maka dilakukan lapis ulang (*overlay*) untuk keseluruhan badan jalan. Adapun jenis perkerasan yang digunakan untuk lapis ulang adalah AC WC dengan ketebalan 4 cm.

Dengan melakukan perhitungan tebal perkerasan, maka Dinas Pekerjaan Umum Bina Marga dan Tata Ruang akan dapat memperoleh tebal perkerasan yang ekonomis dan sesuai dengan kebutuhan. Kondisi jalan yang memerlukan perbaikan adalah sepanjang 400 m namun Dinas Pekerjaan Umum merencanakan perbaikan jalan 734 m. Hal ini menyebabkan adanya kondisi jalan yang masih bagus namun telah dilakukan lapis ulang. Lapis ulang atas kondisi jalan yang masih baik berisiko atas pemborosan keuangan daerah. Dinas Pekerjaan Umum dapat mengalihkan alokasi dana untuk pekerjaan penunjang jalan seperti drainase.

Pada desain rencana pemeliharaan jalan MP Mangkunegara yang dilakukan oleh Dinas Pekerjaan Umum Bina Marga dan Tata Ruang tidak terdapat pembangunan saluran drainase ataupun peningkatan struktur drainase. Pada hasil survei kondisi dapat dilihat bahwa mulai dari STA 0+200 sampai dengan STA 0+800 tidak memiliki drainase. Hasil survei kondisi juga menunjukkan bahwa terdapat drainase terbuka sepanjang 1 KM. Keberadaan drainase jalan terutama untuk perkerasan aspal sangat penting karena sifat aspal yang sangat porous dan mudah larut ketika terkena air. Tidak adanya drainase berisiko akan adanya genangan pada saat hujan. Hal ini akan mempercepat kerusakan jalan. Hal – hal seperti ini yang seharusnya menjadi perhatian Dinas Pekerjaan Umum dan Tata Ruang dalam melakukan perencanaan. Sehingga umur rencana jalan dapat tercapai serta efisiensi pelaksanaan pembangunan dapat diwujudkan.

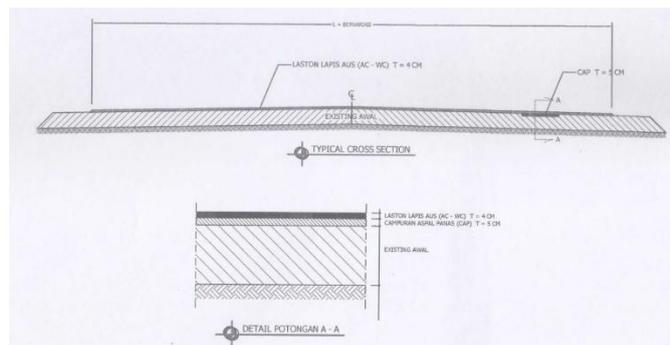
Gambar 6 *As Built Drawing* Perkerasan Jalan MP Mangkunegara

Data perbandingan di atas menunjukkan bahwa pelaksanaan pemeliharaan Jalan MP Mangkunegara tidak seluruhnya sesuai dengan hasil survei kondisi. Pada STA dalam kondisi baik dilakukan pemeliharaan. Sedangkan pada STA dalam kondisi sedang tidak seluruh ruas dilakukan perbaikan. Hal ini dimungkinkan terjadinya penurunan kondisi jalan MP Mangkunegara mengingat survei kondisi jalan dilakukan pada Tahun 2022 sedangkan pelaksanaan pemeliharaan jalan dilakukan pada Tahun 2023. Namun seharusnya untuk bagian STA jalan dengan kondisi sedang seharusnya dilakukan perbaikan secara menyeluruh untuk seluruh ruas jalan. Hal ini dikarenakan jika pada Tahun 2022 kondisi pada STA tersebut dalam kondisi sedang maka dapat diperkirakan pada saat pelaksanaan pekerjaan jalan kondisi STA telah menurun menjadi rusak ringan atau rusak berat.

Akan tetapi hal tersebut, tidak dimanfaatkan dengan baik oleh Dinas Pekerjaan Umum dan Tata Ruang. Hal ini yang juga dibuktikan dengan hasil pemeriksaan yang dilakukan oleh BPK dimana terdapat kekurangan volume atas pelaksanaan pekerjaan pemeliharaan jalan MP Mangkunegara.
